## Historisk inventering av utsläppskällor vid hamnbassängen, Oskarshamns hamn

Rapport nr Oskarshamns hamn 2004:6

Oskarshamns kommun

**Mars 2005**

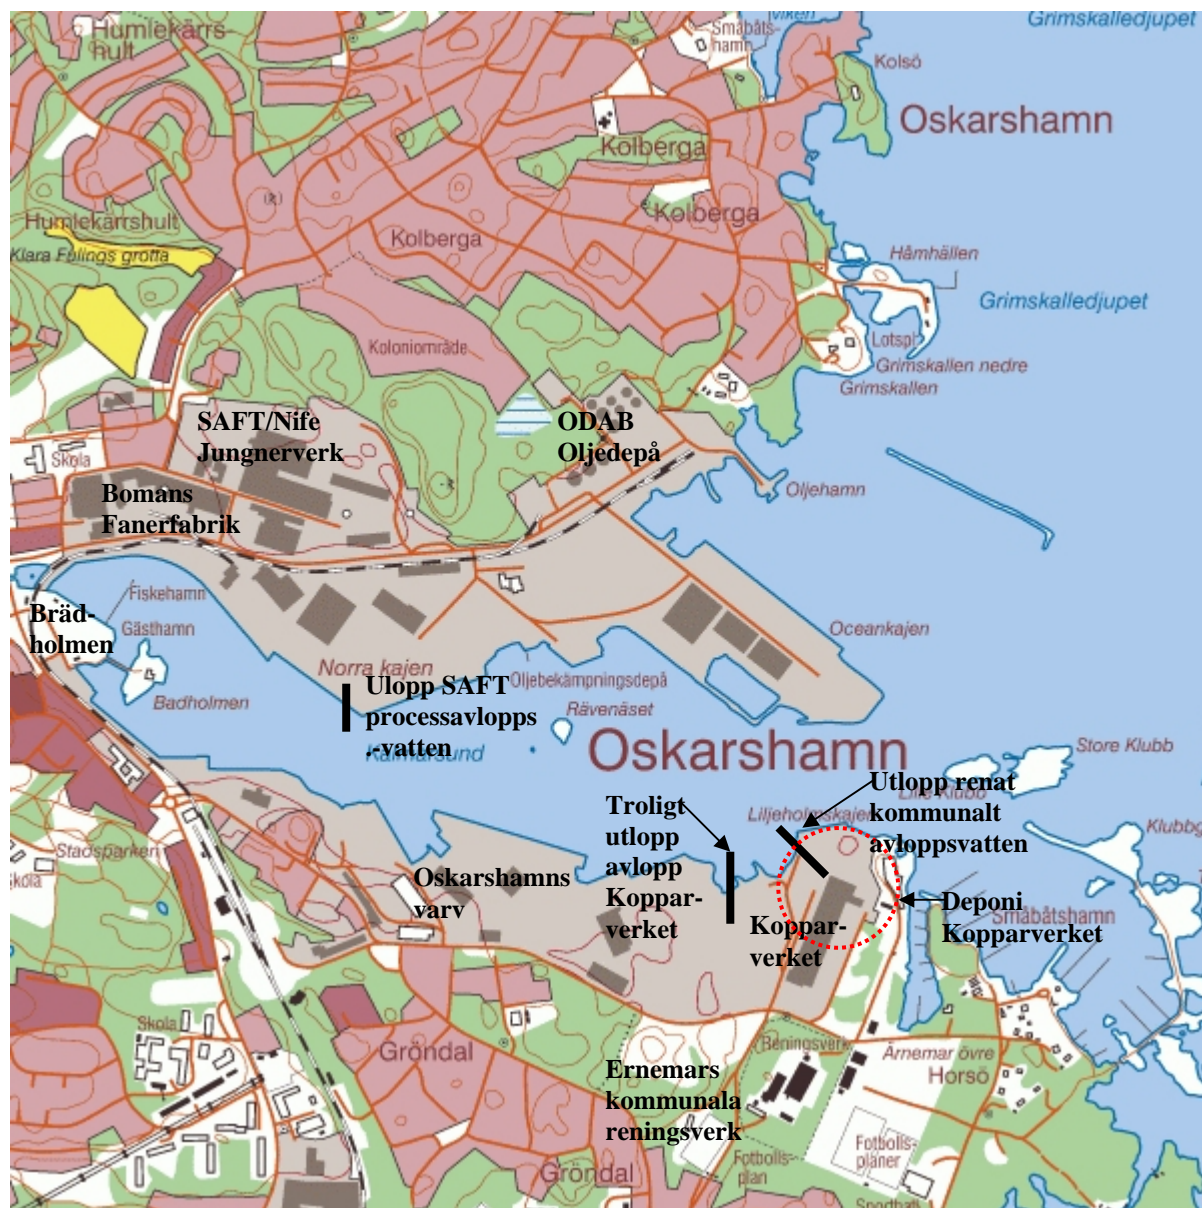
Figur 4.1 Illustration över historiska verksamheter inom Oskarshamns hamn

Under mitten av 1800-talet var Oskarshamn ett centrum för virkeshandel och hamnen utgjorde en betydande exporthamn för småländskt virke. Virket lagrades innan utskeppning främst inom Brädholmen, se *figur 4.1*. Som en konsekvens av exportverksamheten utvecklades varvsrörelsen kraftigt under mitten av 1800-talet.

För att anpassa hamnen till verksamheten har under hela dess verksamhetstid utvidgningar och förbättringar genomförts genom muddringar, utfyllnader, vågbrytare och anläggningar av nya kajer mm. Under slutet av 1860-talet och början av 1870-talet exploaterades hamnverksamheten och därmed också utbyggnaden av hamnen. Under denna tidsperiod uppfördes en järnvägsanläggning och i samband med denna krävdes omfattande utfyllnader i den inre delen av hamnen, se figur 1. Under 1900-talets början uppfördes en kajläggning vid Mekaniska verkstaden d v s inom hamnområdets södra del, se *figur 4.1*.

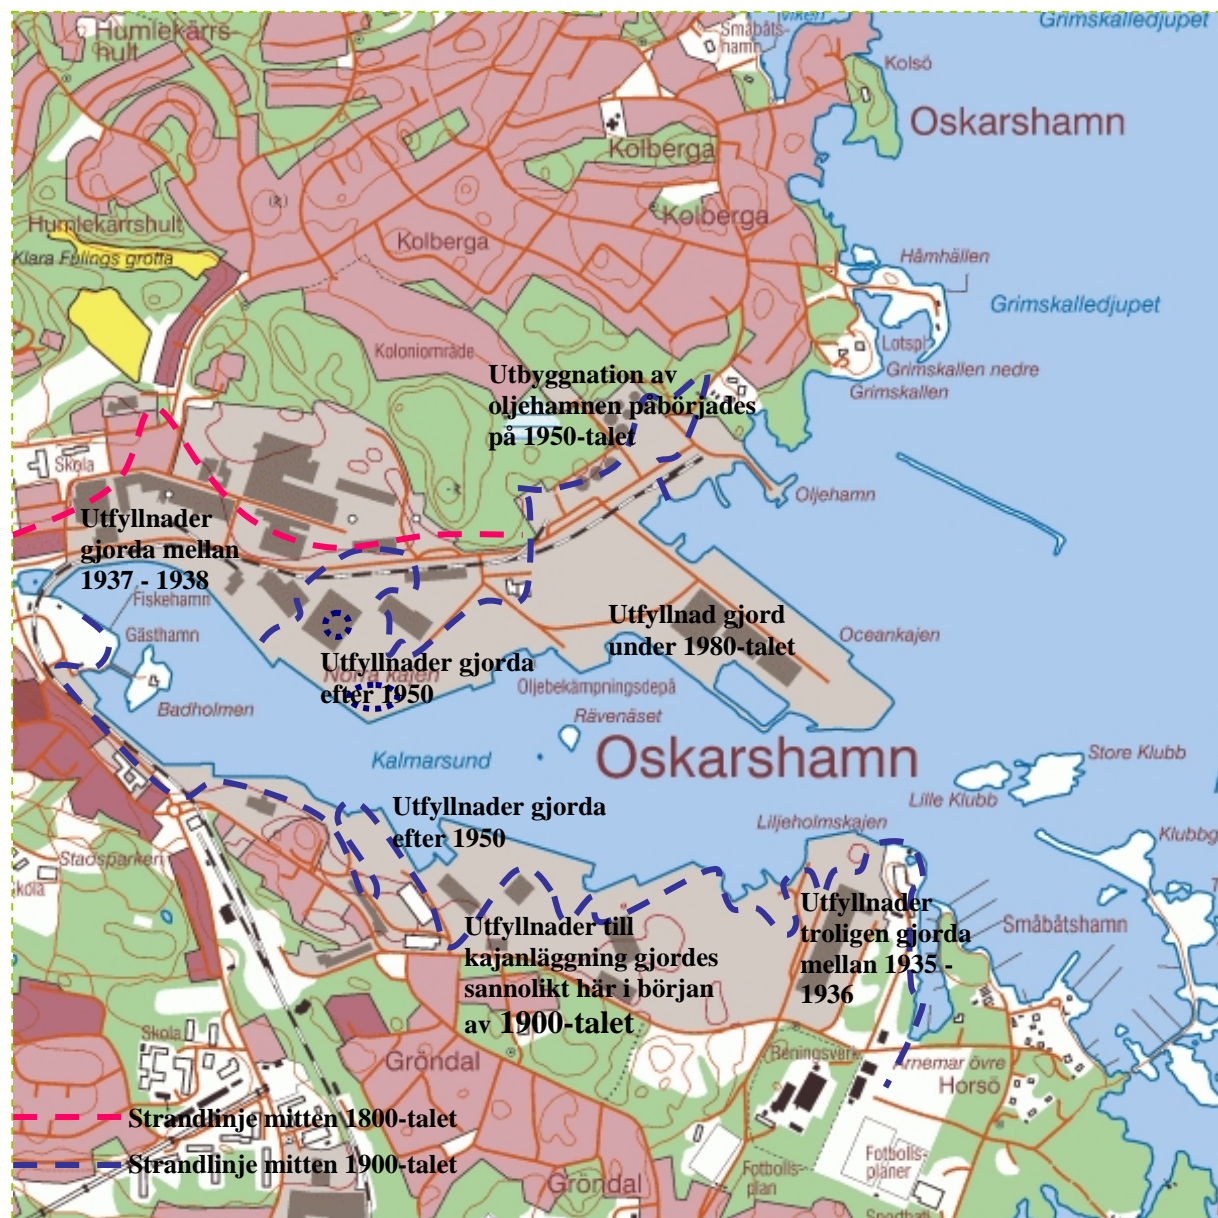
Figur 4.2 Illustration över Oskarshamns hamn utbyggnad.

1938, kv Verkstaden, 1953). Den norra kajen löper mellan befintliga holmar (som utgörs av berg) och utfyllnader i djupa vikar dem emellan, se *figur 4.2*. Under slutet av 1950-talet påbörjas byggnationen av oljehamnen med bergskyddsrum för olja inom det norra kajområdet. På 1980-talet byggdes den sista etappen på norra hamnområdets sida ut den sk Oceankajen samt två vågbrytare.

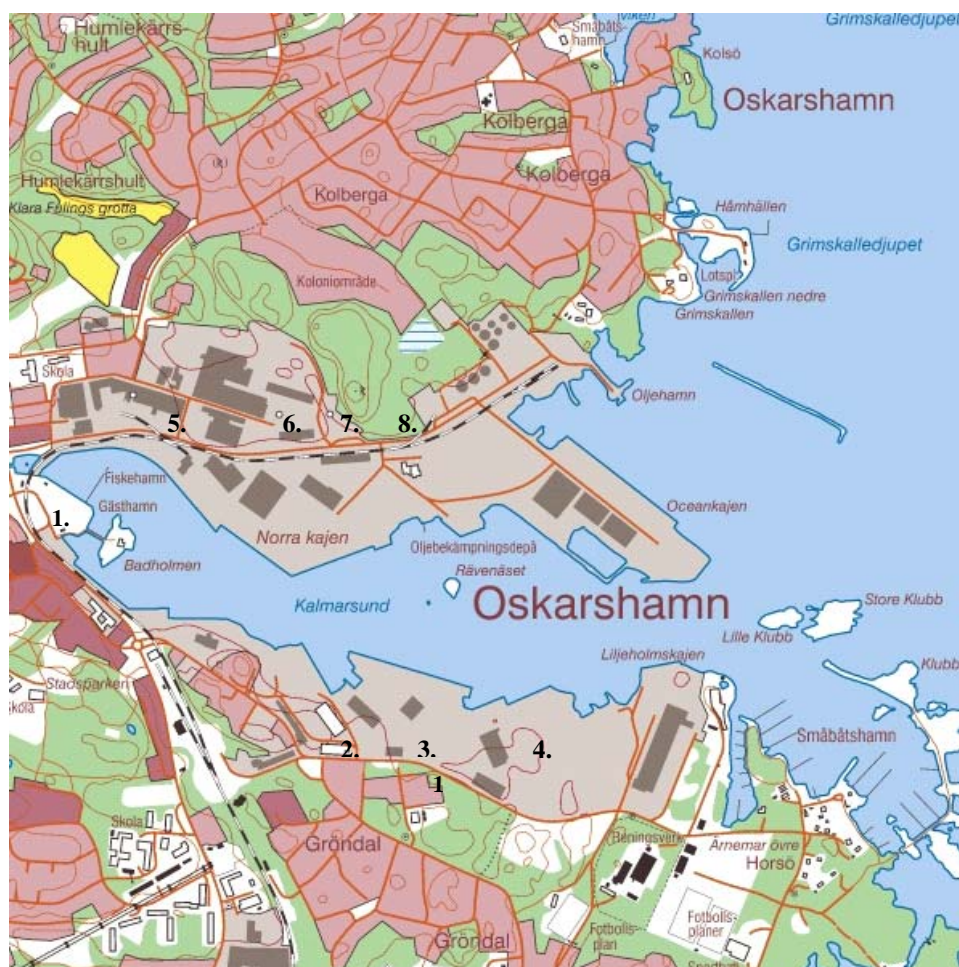
1. Fråssevarvet
2. "Grälle" Jobanssons varv
3. Hultenheimska och Pettersonska varvet (senare Stora varvet)
4. Oskarshamns mekaniska verkstad (senare Oskarshamns varv)
5. Wijkströmska varvet
6. Thorénska varvet
7. Hagströmska varvet
8. Sandells varv (CM Svenssons)

Figur 5.1 Varven runt Oskarshamns hamn under 1860-talet (VBB Viak, 1986)

Grunden till nuvarande Oskarshamns varv utgjordes av Oskarshamns Dockbolag och Oskarshamns Mekaniska verkstad som anlades under 1860-talet. Oskarshamns varv var dock inte det enda varvet vid hamnbassängen under denna tid utan det fanns ett flertal andra varv, se *figur 5.1*.
