STUDIEBESÖK TRONDHEIM HAVN

Redovisning av iakttagelser och erfarenheter från ett efterbehandlingsprojekt i hamnmiljö

Rapport nr O-hamn 2004:13

Oskarshamns kommun

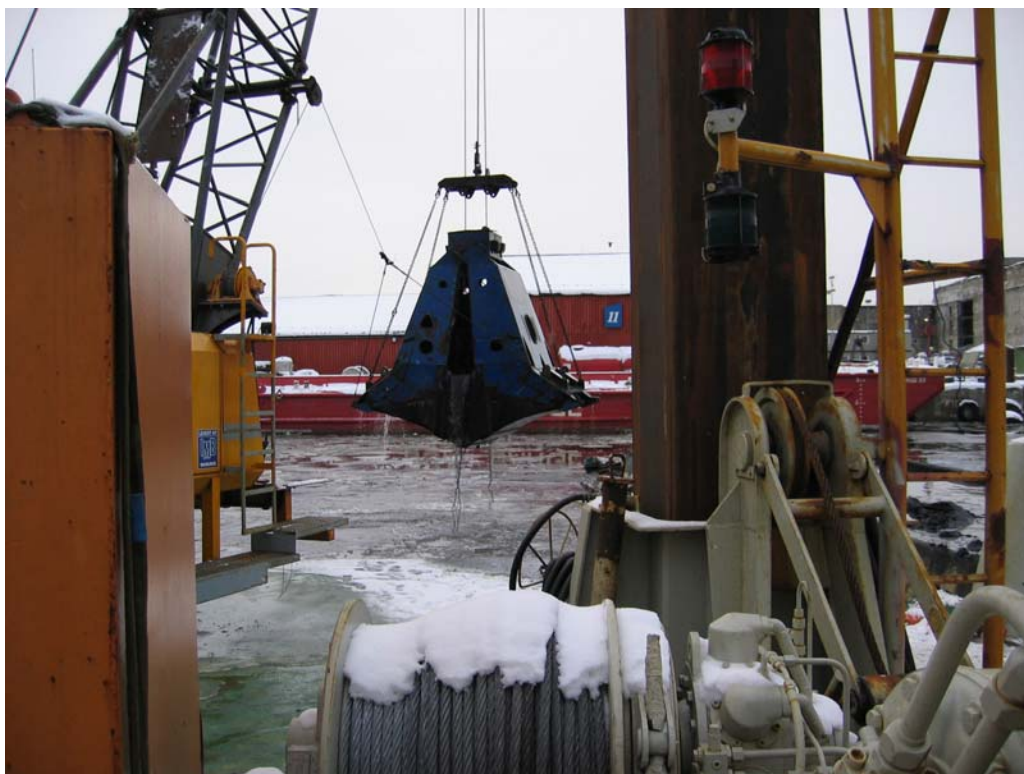
Lastad gripskopa på väg upp ur vattnet

Den metod man använder för muddring är grävuddring med en specialkonstruerad gripskopa som 'skalar av' botten i 0,5 meters pallar. Ingen skyddsåtgärd i form av geotextilgardin eller liknande används. Man har i stället direktmätning av turbiditet i vattnet där gränsen satts till 10 NTU. Om detta värde uppnås stoppas muddringen till dess att turbiditetsgränsvärdet sjunkit under 10 NTU varefter muddringen återupptas. Grumlingen i vattnet är alltså styrande för muddringstakten. Storleken på muddringsskopa är ca 6 m³.

3. Synintrycket från grävuddringen var att en inte obetydlig mängd sediment lämnade skopan när denna fördes upp ur vattnet och vidare in över pråmen. Pråmen var vid vårt besök även överlastad och sediment rann tillbaka i vattnet. Detta berodde knappast på metodiken som sådan utan är mer kopplat till maskinistens hantering av utrustningen. Vid besöket fick också maskinisten signal om att turbiditetsvärdet överskridits varför muddringen avstannade i väntan på att suspenderat material skulle sjunka till botten. Den pågående muddringen kunde fortgå i ett relativt skyddat område och störde inte hamnverksamheten särskilt mycket. Detta är knappast jämförbart med förhållandena i Oskarshamn, där muddring sannolikt till stor del kan komma att ske i farlederna.

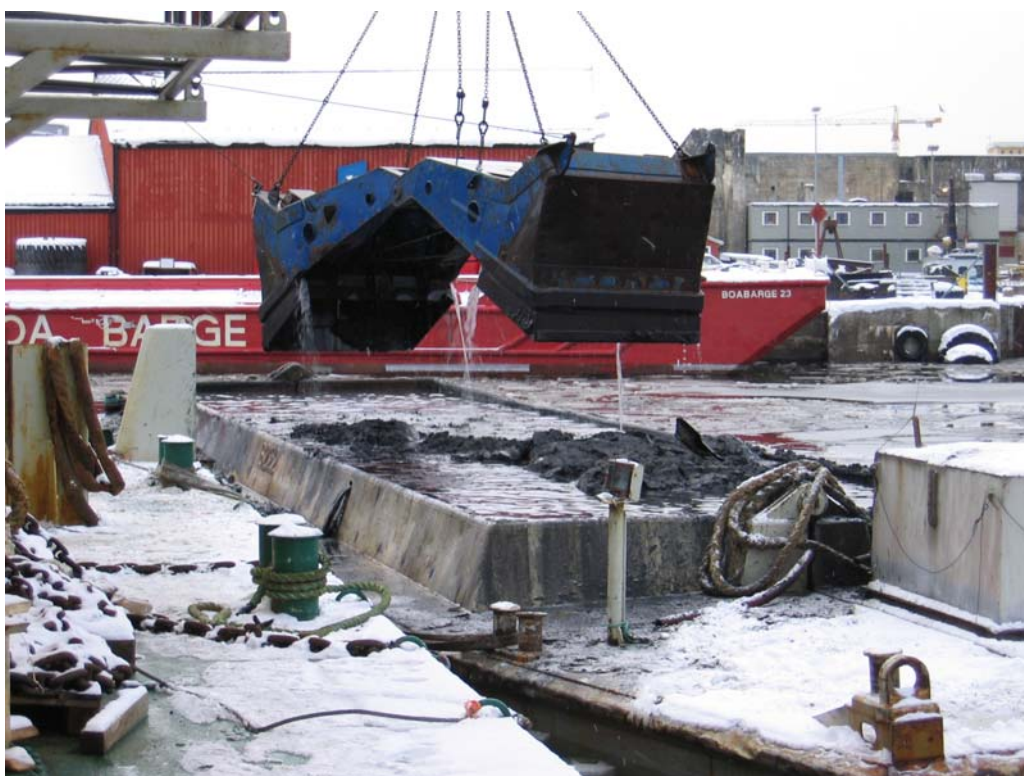
Skopan töms i (överfylld) pråm

Upplastning sker på en pråm (150-300 m³) som transporterar sedimenten till kaj där grovsortering sker (en hel del skrot finns på botten). Sedimenten avvattnas till viss del direkt vid uppläggning på asfalterad yta med lutning mot en uppsamlingsbrunn. Från brunnen leds avvattningsvattnet via ledning till deponin.

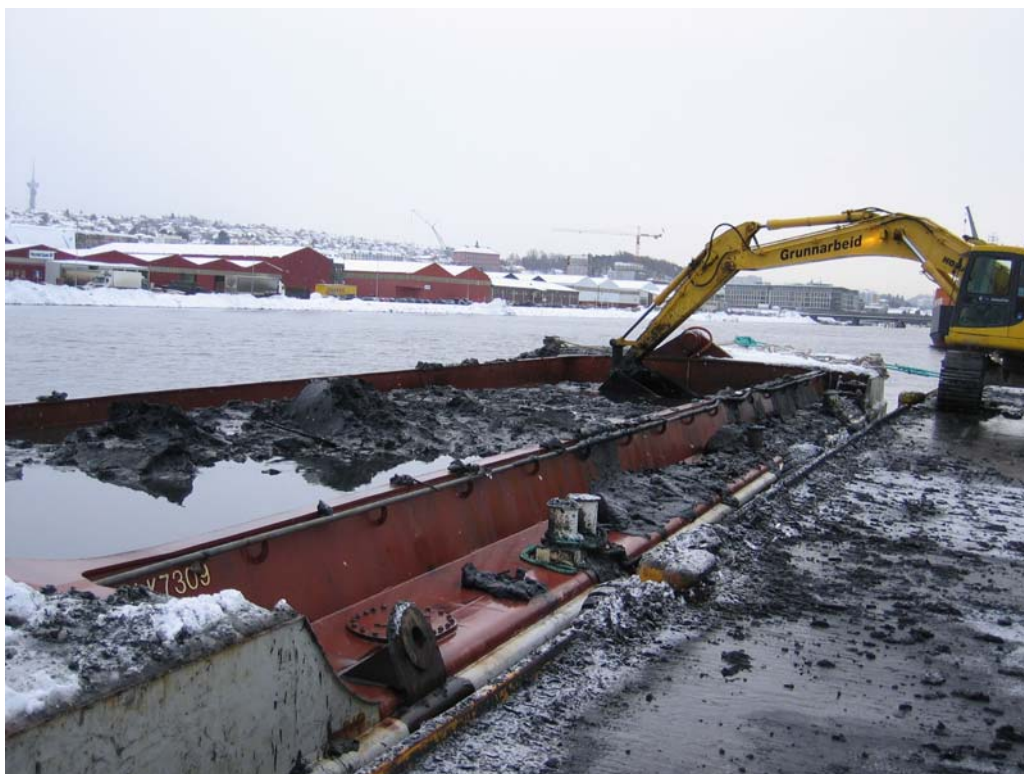
Urlastning ur pråm vid deponin

De avvattnade sedimenten transporteras till deponin och läggs där upp från ena hållet. Skillnaden mot den tidigare etappen Ilsvika är att sedimenten nu stabiliseras direkt i deponin. Via ett särskilt verk med mast och blandningsskruv, anslutet till en förvaringscontainer för additiv (cementbaserat stabiliseringsmedel) blandas sediment och stabiliseringsmedel genom att skruven förs upp och ned i massorna. Sedimenten blir på detta sätt stabiliserade och får med tiden högre hållfasthet. Maskinen beträder efterhand de redan stabiliserade ytorna och kan på detta sätt förflytta sig utåt i deponin.

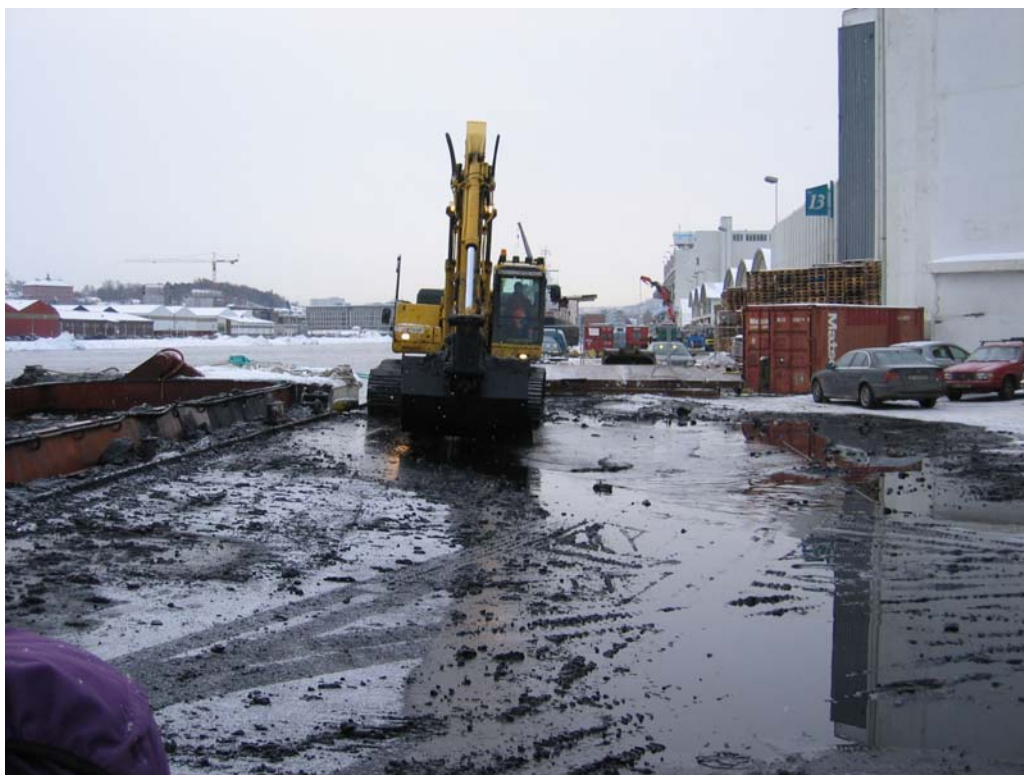
Bortsortering av skrot mm samt passiv avvattning

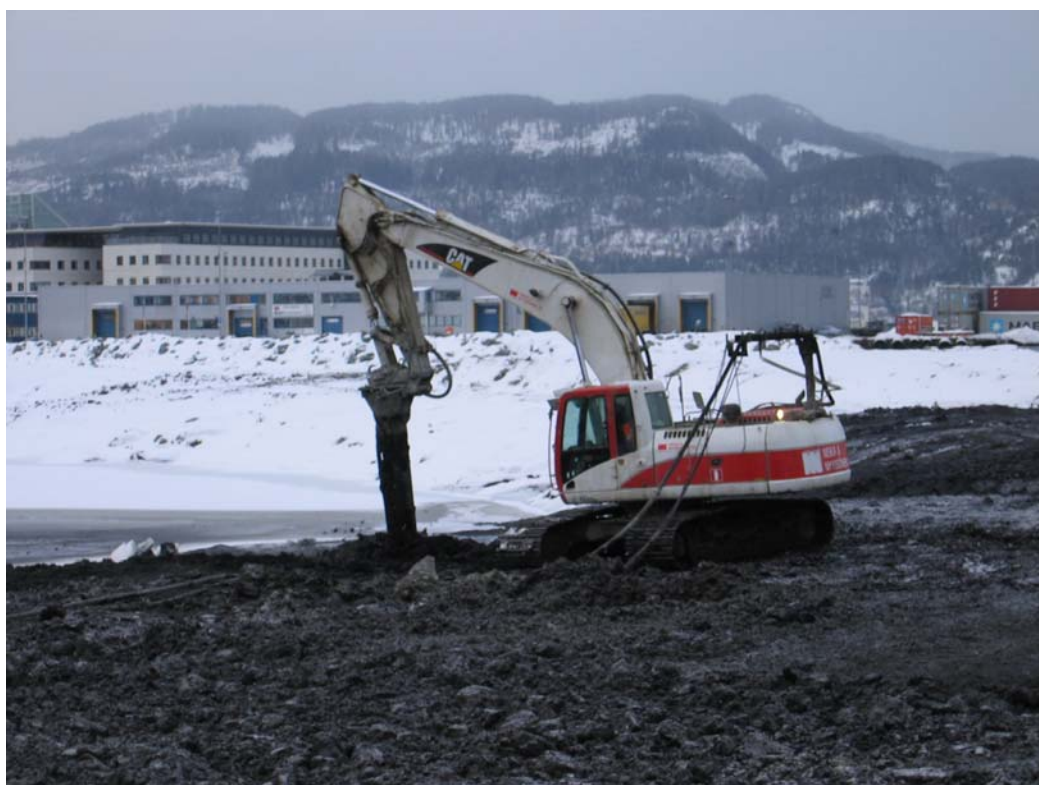
Stabilisering med skruv i deponin (via slangarna baktill på grävaren överförs additiv)

grundförstärkning med kalkpelare i lera. Additivet är där osläckt kalk som förs in i leran via en skruv. Det var dock intressant att se utrustningen i aktion och att stabiliseringen var ganska okomplicerad, trots den låga hållfastheten i underlaget före stabilisering. Dock torde frågan om långtidseffekterna av den 'nyvunna' landområdets konsolidering och eventuella effekter av urlakning behöva utredas ytterligare.

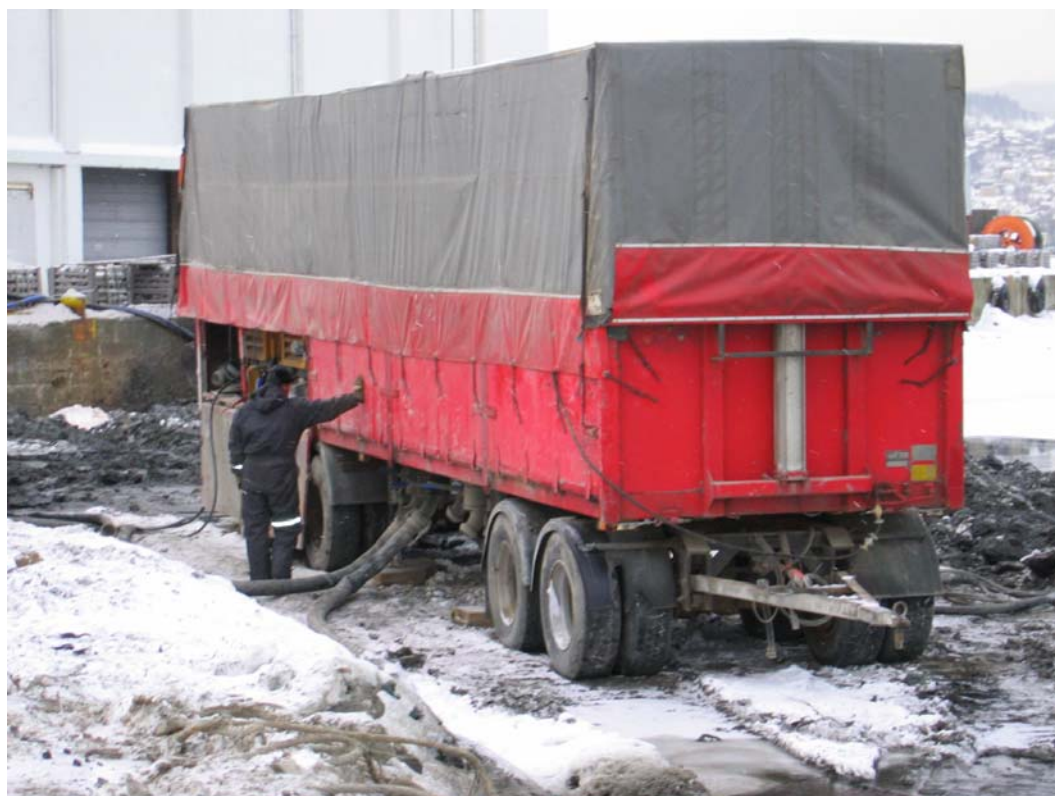
Mobil station för tillverkning av additiv till stabiliseringen
